Пелишенко Антон Геннадьевич
эксперт Пермской АСЭ
Министерства юстиции
Российской Федерации

ОПРЕДЕЛЕНИЕ СКОРОСТИ ДВИЖЕНИЯ ТРАНСПОРТНОГО СРЕДСТВА В МОМЕНТ УДАРА ПО ПОКАЗАНИЯМ ЕГО СПИДОМЕТРА

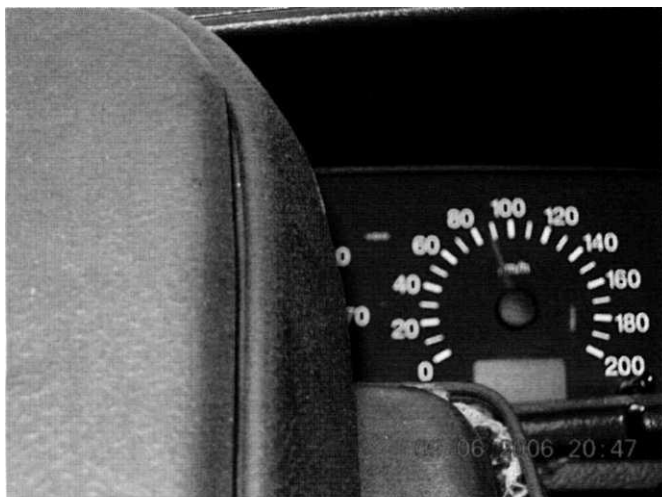
Фото 3. Вид на спидометр автомобиля VAZ-21120 со стороны задней части салона

Из материалов дела следует, что в ходе осмотра автомобиля ВАЗ-21120, проведенного следователем в присутствии двух понятых и специалиста отделения ЭКЦ при УВД Соликамского ГО и Соликамского **МР** Пермского края на месте происшествия было установлено, что стрелка его спидометра после столкновения находится в положении «90» (см. фото 3 и 4). Изложенные выше теоретические обоснования позволили эксперту сделать вывод, что фактическая скорость движения автомобиля ВАЗ-21120 в момент удара была несколько менее, чем зафиксированное на его спидометре

значение «90 км/ч», т.е. скорость движения автомобиля VAZ-21120 соответствовала установленному в месте происшествия ограничению допустимой скорости движения транспортных средств «не более 90 км/ч».

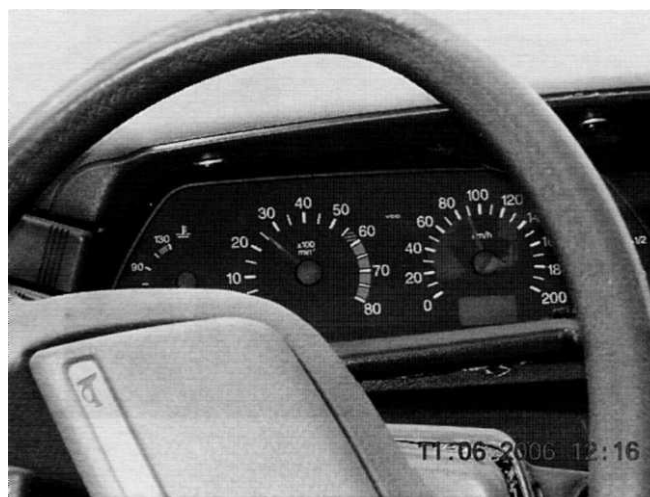
Фото 4. Комбинация приборов автомобиля VAZ-21120
