С.А. Комаров

ЭКСПЕРТНОЕ ИССЛЕДОВАНИЕ ОБСТОЯТЕЛЬСТВ ДОРОЖНО-ТРАНСПОРТНЫХ ПРОИСШЕСТВИЙ, СВЯЗАННЫХ С ИСПОЛЬЗОВАНИЕМ ЗНАКОВ АВАРИЙНОЙ ОСТАНОВКИ

EXPERT EXAMINATION OF ROAD ACCIDENTS' CIRCUMSTANCES INVOLVING THE USE OF EMERGENCY STOP SIGNS

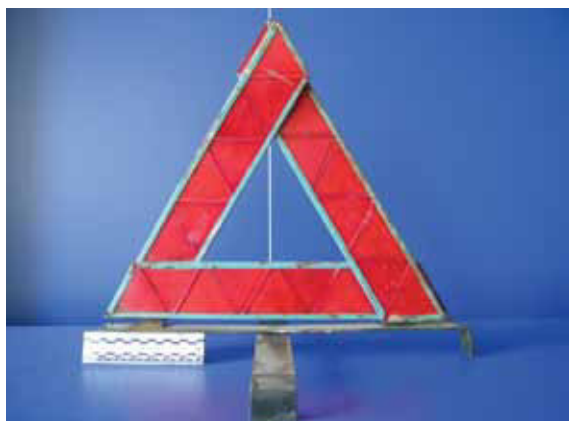
Иллюстрация 1. Знак № 1 – производитель неизвестен (кустарное производство), маркировочных данных и знака официального утверждения не имеет.

Видимость знак № 1 конкретная в дальнем свете фр – 24 м.

Видимость знак № 1 конкретная в ближнем свете фр – 20 м.

Видимость знак № 1 конкретная в дальнем свете фр – 36 м.

Видимость знак № 1 конкретная в ближнем свете фр – 17 м.

Видимость знак № 1 конкретная в дальнем свете фр – 50 м.

Видимость знак № 1 конкретная в ближнем свете фр – 23 м.

В результате наших полученных экспериментальных данных можно заключить, что конкретная видимость знаков № 1 и № 2 при дальнем и ближнем свете фар с бокового места водителя значительно отличается от конкретной видимости знаков № 3 и № 4 при дальнем и ближнем свете фар с бокового места водителя, что связано с тем, что знаки в рийной обстановке № 1 и № 2 не имеют знака официального утверждения, знаки не соответствуют требованиям ГОСТ Р 41.27-2001.

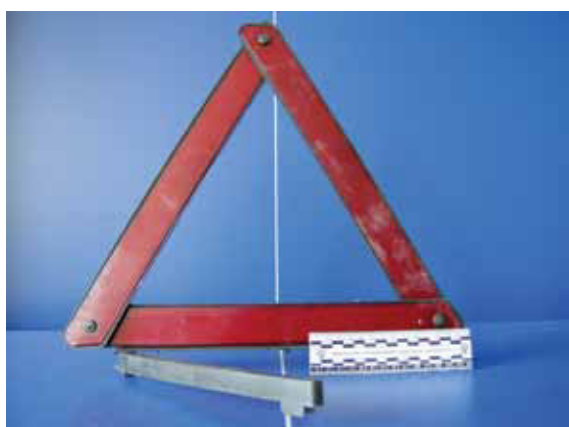
Иллюстрация 2. Знак № 2 – производитель неизвестен, маркировочных данных и знака официального утверждения не имеет.

Видимость знак № 2 конкретная в дальнем свете фр – 27 м.

Видимость знак № 2 конкретная в ближнем свете фр – 22 м.

Видимость знак № 2 конкретная в дальнем свете фр – 46 м.

Видимость знак № 2 конкретная в ближнем свете фр – 19 м.

Видимость знак № 2 конкретная в дальнем свете фр – 69 м.

Видимость знак № 2 конкретная в ближнем свете фр – 31 м.

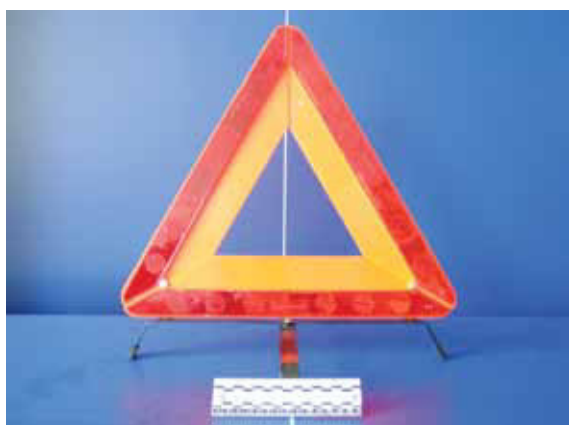
Иллюстрация 3. Знак № 3 – производитель неизвестен, имеет знак официального утверждения «E11 27R033910».

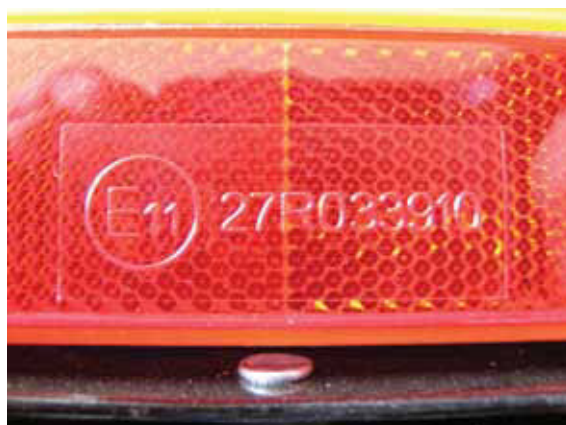
Иллюстрация 4. Знак официального утверждения знака № 3. «E11 27R033910», E11 – отличительный номер страны, предст вившей официальное утверждение

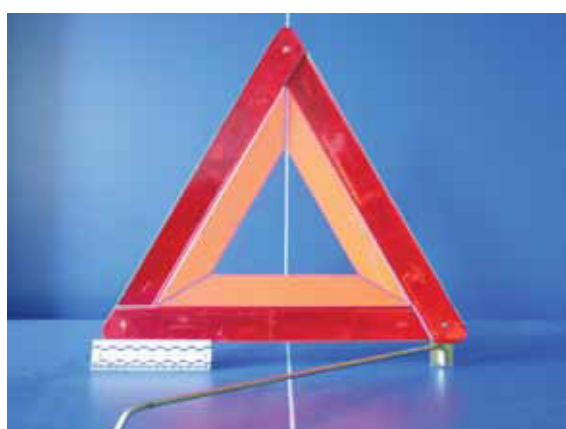
Иллюстрация 5. Знак № 4 – производитель ОС-ВАР, имеет знак официального утверждения «E22 27R0395507».

Видимость знак № 4 конкретная в дальнем свете фр – свыше 100 м.

Видимость знак № 4 конкретная в ближнем свете фр – свыше 100 м.

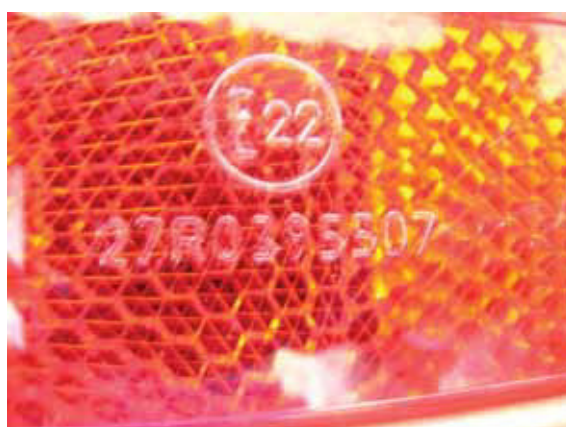
Иллюстрация 6. Знак официального утверждения знака № 4. «E22 27R0395507», E22 – отличительный номер страны, предст вившей официальное утверждение (Российская Федерация), 27 – номер Пр вил ЕЭК ООН (№27), 0395507 – номер официального утверждения.

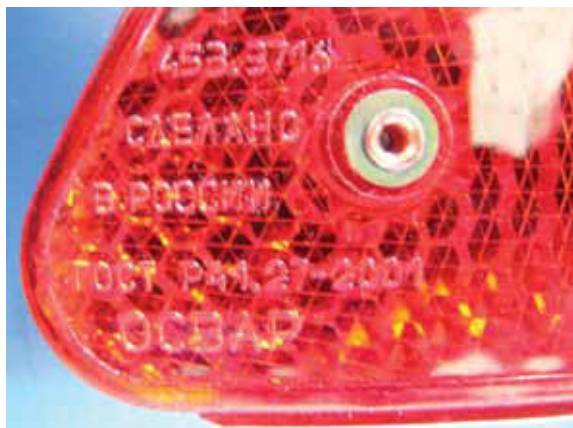
Иллюстрация 7. Маркировка знака № 4 – производитель ОСАВА, «Сделано в России», «453.3716» и «ГОСТ Р 41.27-2001».
